# 寶舖 212

## 寶舖 212

### 9F工程進度

寶舗秉持施工品質及勞工安全理念,讓所有客戶一同參與建案興建過程,透過以下六級品管,嚴格管制施工品質:

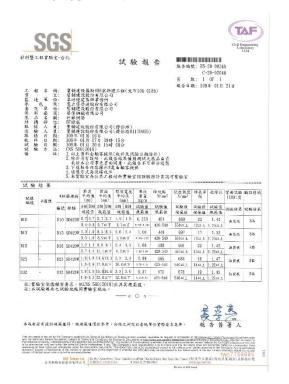
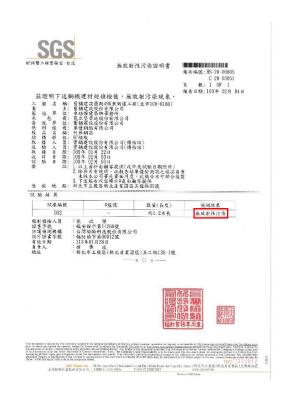
圖 1-1 SGS 鋼筋無輻射證明書

- (1) 鋼筋材料重量為 38.82 噸
- (2) 鋼筋材料規格為 4200kgf/cm2
- (3) 鋼筋材料無輻射汙染,符合規範
- (4) 鋼筋材料為寶舖建設 212 案使用
- (5) 鋼筋材料使用樓層為九樓

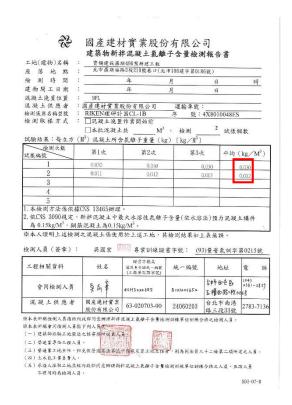
圖 2-2 混凝土氯離子檢測報

- (1) 混凝土材料加工完成氯離子檢測為 0.03 kg/m³、0.012kg/m³ 小於 0.15kg/m³ 符合法規
- (2) 混凝土材料平均抗壓強度 392.3 kg/cm<sup>2</sup> 大於 350kg/cm<sup>2</sup> 符合法規

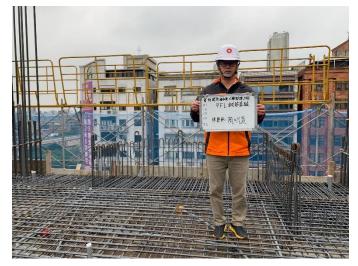
圖 4-1 建築師現場查驗圖

建築師監造及營造廠專任技師現場施工品質查驗:

- (1) 覆核結構體尺寸是否符合建築及結構設計圖
- (2) 覆核鋼筋綁紮施工品質是否符合法規規定
- (3) 覆核機電系統管路、管徑、設備箱體位置是否符合法規規定

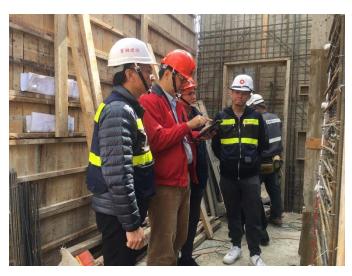
圖 5-1 寶舖建設公司內部人員查驗圖

- (1) 工區環境整潔及勞工安全衛生巡檢
- (2) 結構體尺寸施工品質覆核
- (3) 鋼筋綁紮施工品質覆核
- (4) 機電系統管路、管徑、設備

箱體位置施工品質覆核

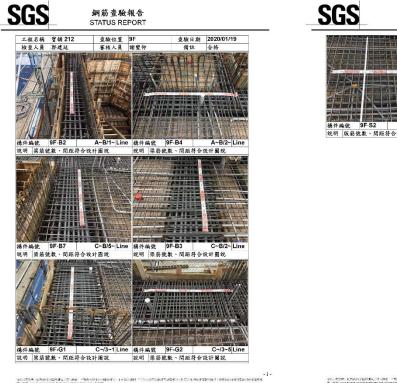
圖 6-1 SGS 查驗報告

- (1) 檢核鋼筋材料及混凝土材料品質保證書
- (2) 檢核結構體尺寸是否符合建築及結構設計圖
- (3) 檢核鋼筋綁紮施工品質是否符合法規規定
- (4) 檢核機電系統管路、管徑、設備箱體位置是否符合按圖施工
